# BOLETIN INSPFALCA

## SOLUCIONES PARA INSPECCION Y TENDENCIAS

### Boletín INSPFALCA – Segunda Edición

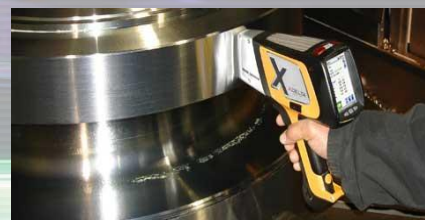
En respuesta a la creciente necesidad de PMI INSPFALCA ha adquirido el Equipo **PMI DELTA XRF**, Capaz de detectar elementos residuales y con muchas otras capacidades.

Analizador DELTA Alloys modelo XRF, OLYMPUS.
